## 令和6年度富谷小学校校舎改修工事実施設計業務（繰越）

### 特記仕様書

# 富谷市立富谷小学校 異常・要修繕箇所写真

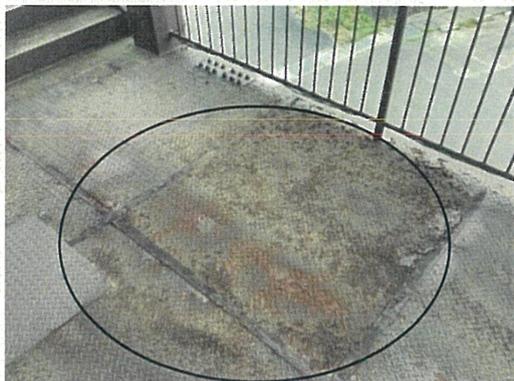
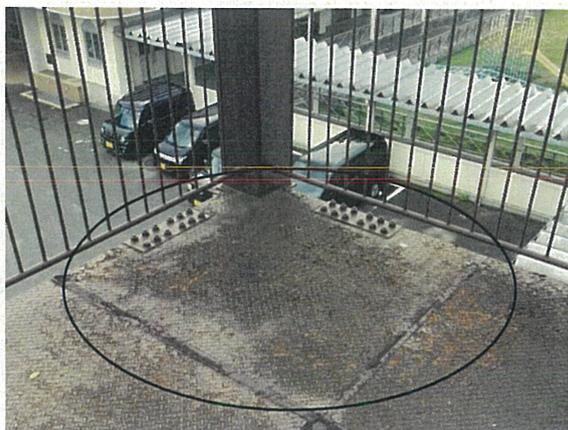
○校舎東側の非常階段の錆及び腐食

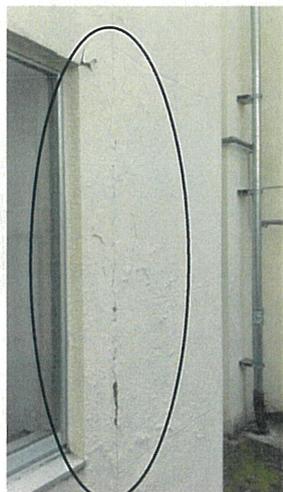
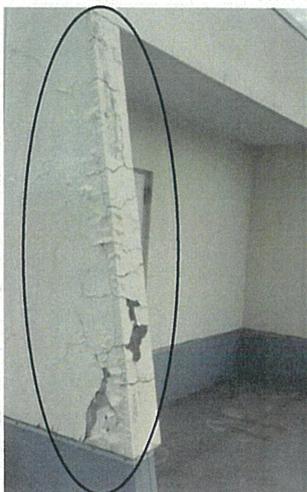
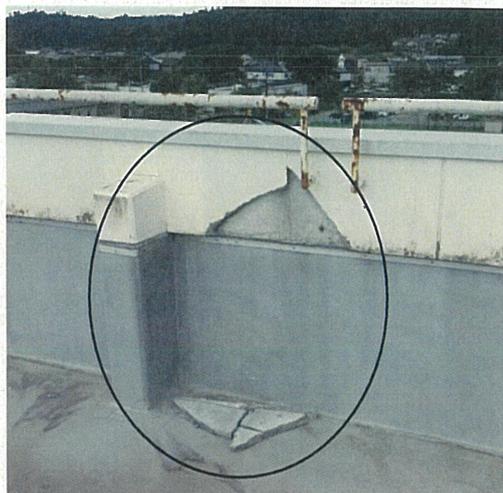
○校舎・屋上壁面のひび割れ・破損

以前修繕した場所以外に新たなひび割れを複数確認した。

屋上出入口外側の壁面のひび割れ及び壁材の剥離、屋上壁面の壁材（コンクリート部）の破損

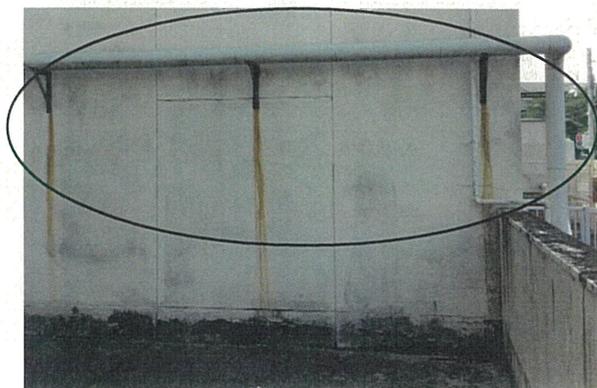
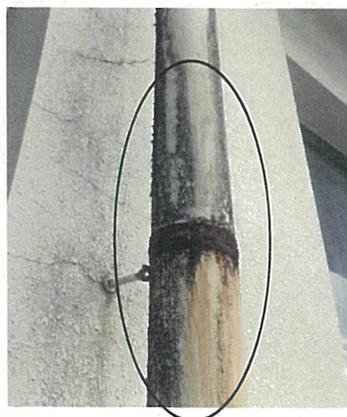
○排水管の錆

排水管を支える金属部品の錆と腐食

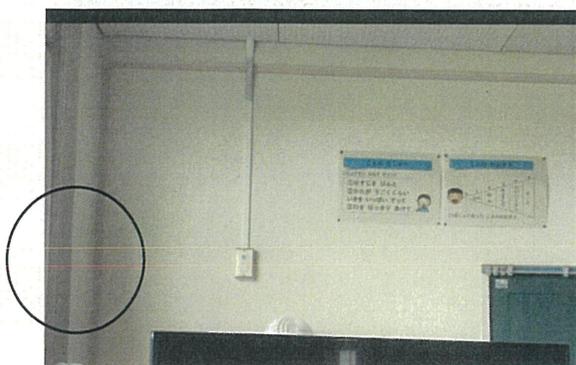
○ 2階教室窓側上部電源の漏電疑い（業者から市教委に報告済）

業者による点検の結果、漏電の疑いがあったため、現在はブレーカーを下げ使用を中止している。

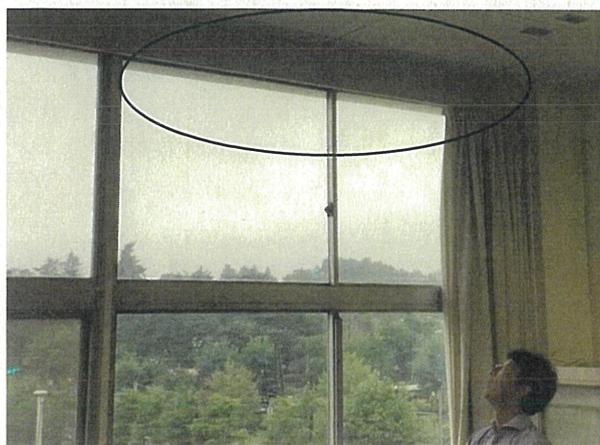
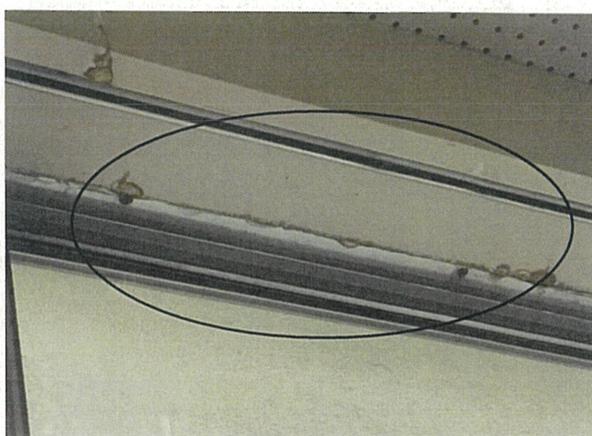
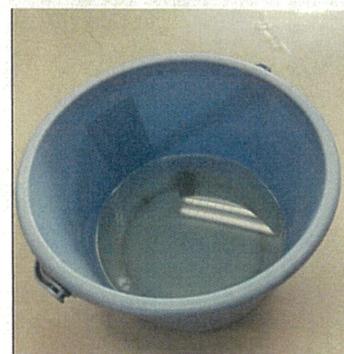
○ 3階5年2組教室の雨漏り

8月30日の降雨により雨漏りが生じた。

教師用事務机の上は水浸しになり、児童のプリント等も濡れてしまった。雨漏りの量は半日でバケツ半分程度となった。

雨漏り箇所付近には電源もあることから漏電等が心配される。

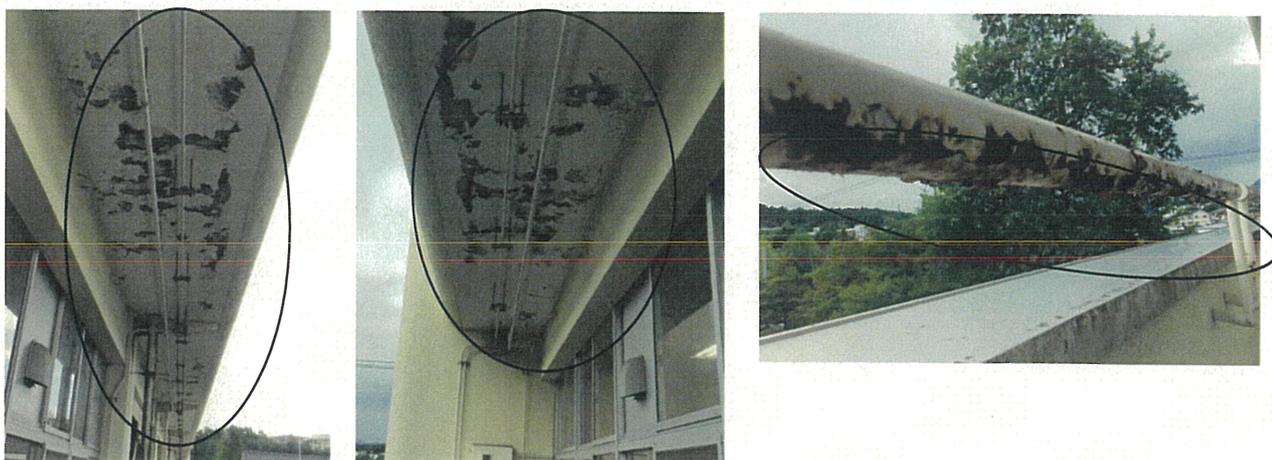
○ベランダ天井部の剥離・ベランダ手すりの腐食

ベランダ天井部の剥離が広範囲にわたって見られる。また、ベランダ手すりの腐食も進んでいる。

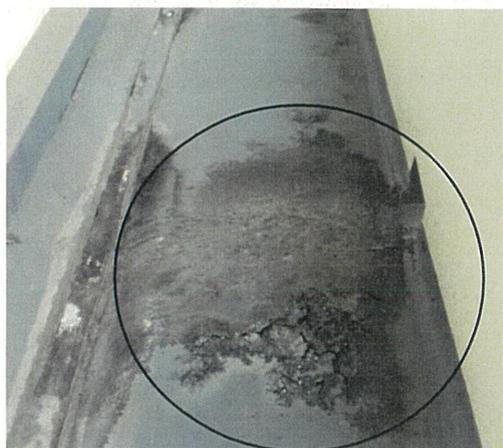
○ベランダ床材の剥離

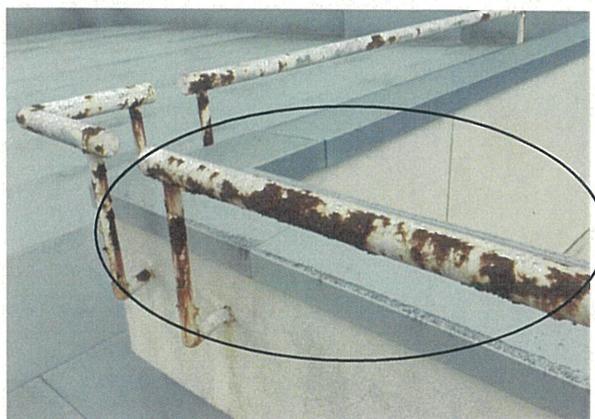
○校舎屋上の手すりの錆・腐食

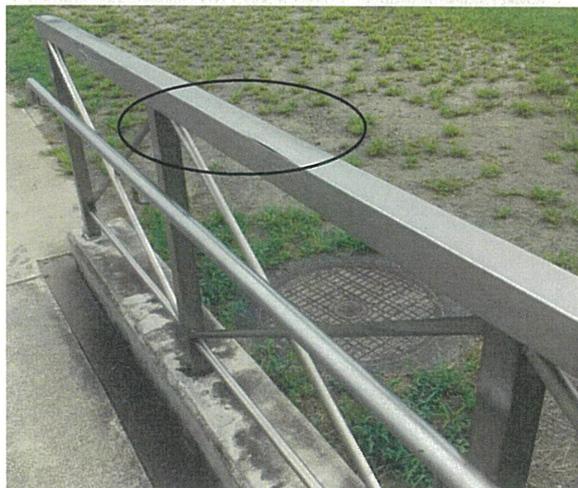
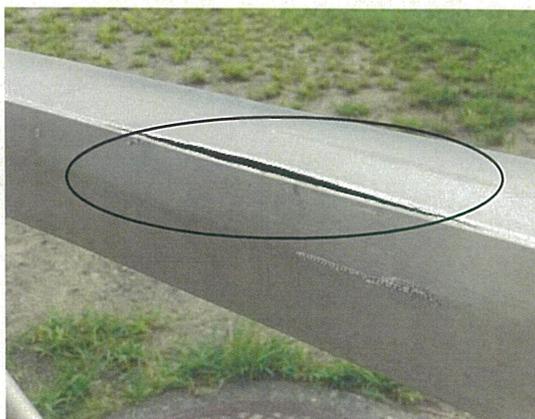
○体育館外側スロープの手すりの金属部破損

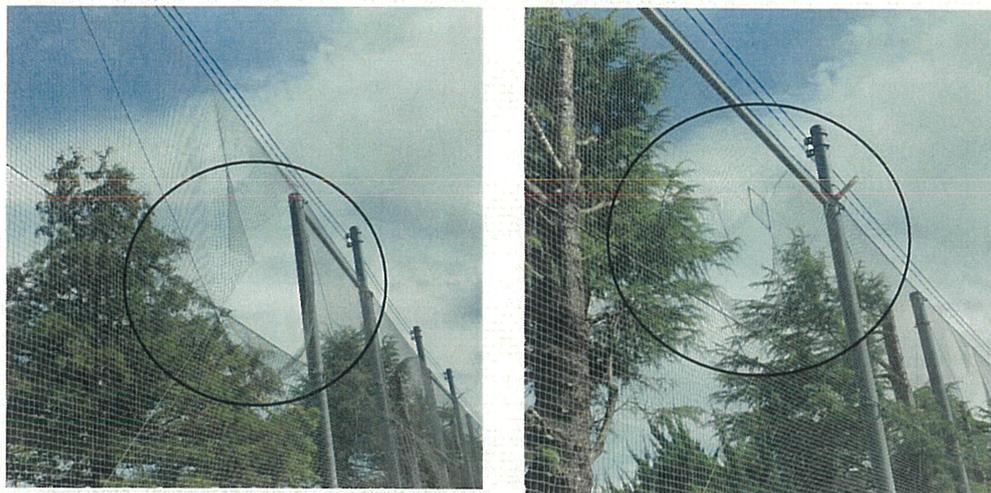
校庭西側防球ネットの破損（6カ所）

破損個所が複数に及ぶとともに破損範囲も大きくなってきている。

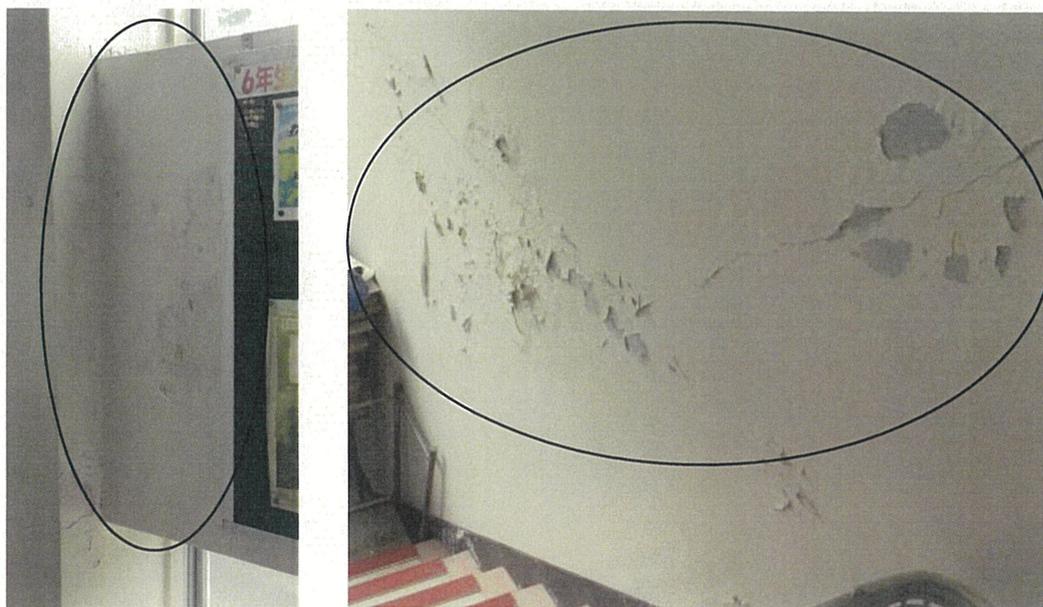
○階段壁面のひび割れ及び壁材の剥離

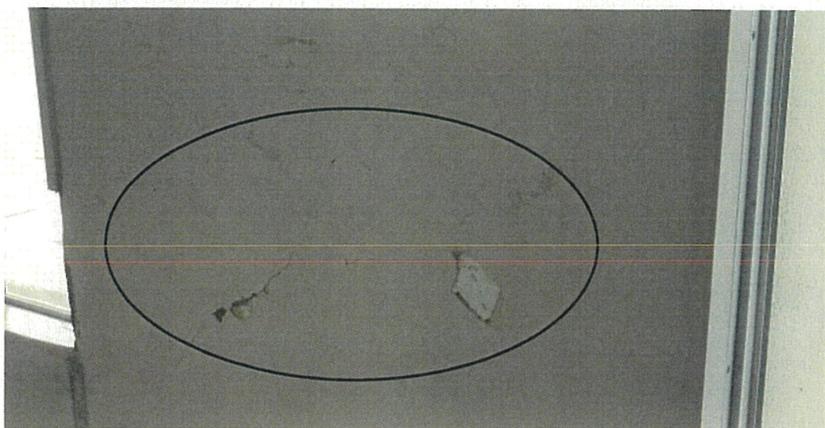
○廊下壁のひび割れ

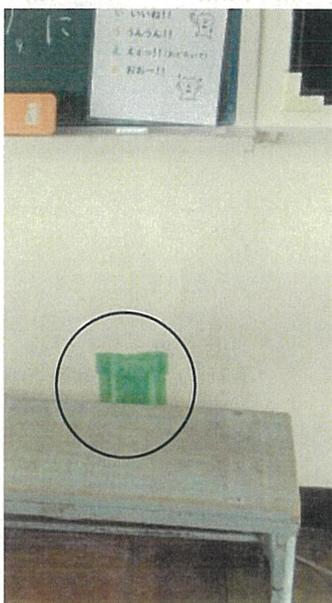
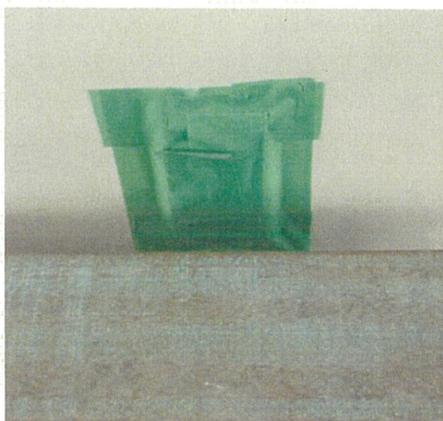
○2年2組教室の電源（コンセント）破損 ※業務員等による修繕不可

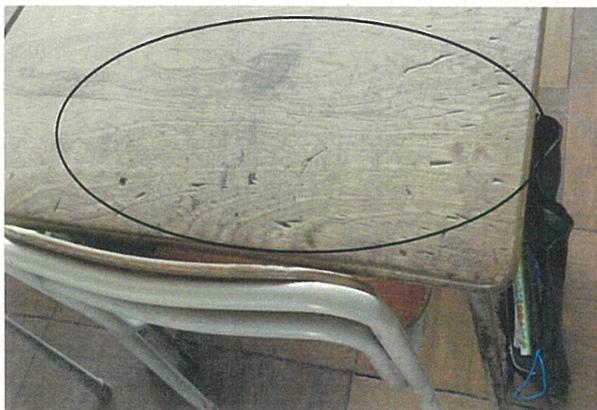
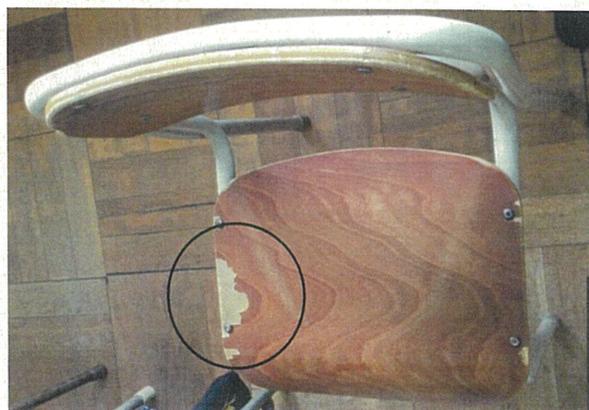
○机椅子の破損

経年劣化による破損等が目立つ（第2学年 5号の机椅子の劣化が激しい）
