## 令和８年度 富谷市通学路合同点検箇所一覧

### ・富谷市立成田小学校点検箇所一覧

### ・富谷市立成田東小学校点検箇所一覧

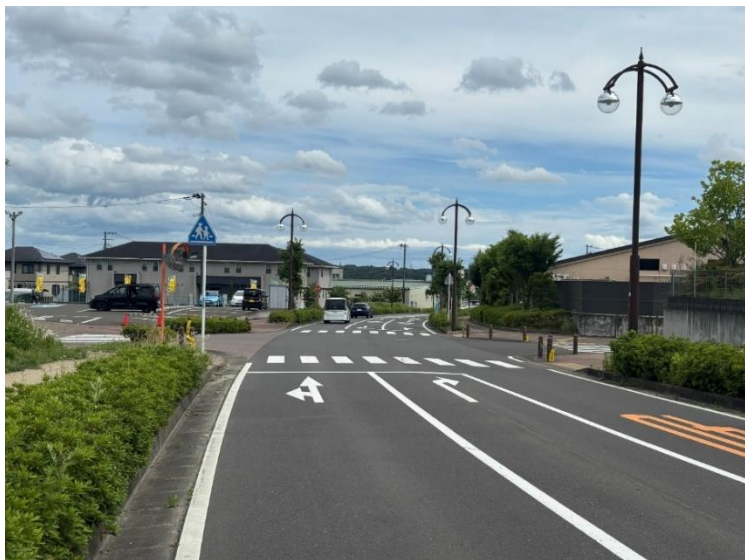
| 点検箇所 | 点検内容 | 今後の対応 | 実施（関係）機関 |
|---|---|---|---|
| 元気くん市場・温泉施設付近交差点 | 交差点の交通量及び元気くん市場に出入りする車両が多い。児童は横断するタイミングがつかめないので、危険である。信号機の設置を要望したい。 | 近くに信号機が設置されていること及び車両の通行量の点から、信号機の設置基準に該当しないため当該交差点への設置は無理と思われる。そのため、横断歩道が目立つように、カラー舗装について検討します。 | 都市整備課<br>防災安全課<br>大和警察署 |

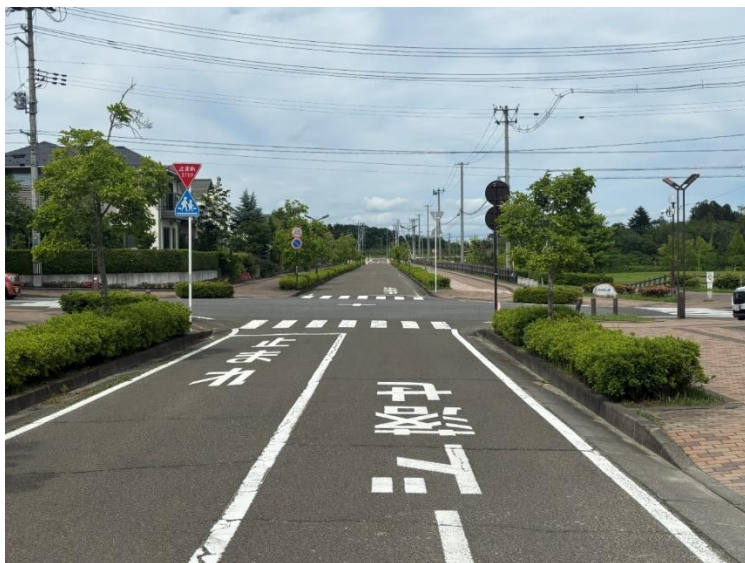
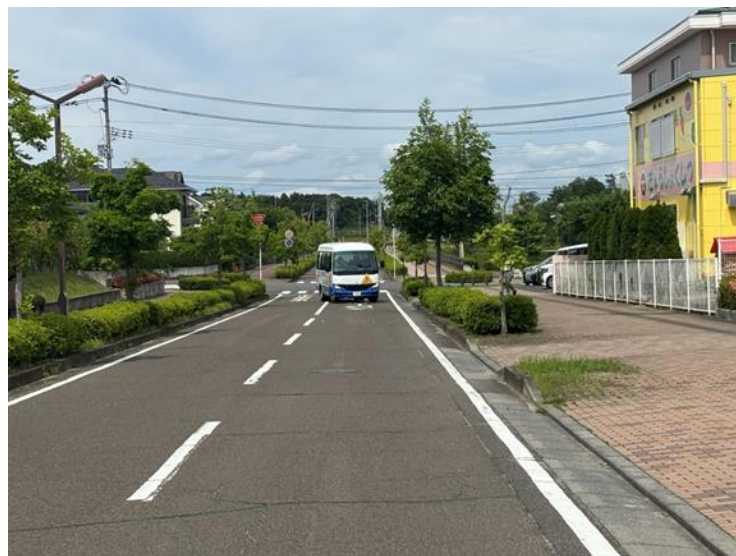
| 点検箇所 | 点検内容 | 今後の対応 | 実施（関係）機関 |
|---|---|---|---|
| 成田幼稚園・成田東公園側交差点 | 交差点の交通量が多い。登下校時は、幼稚園・保育園への送迎時間と重なり、車両の出入りが多い。 | 車が出入りする側の歩道を児童がなるべく利用しないように指導します。 | 学校 |

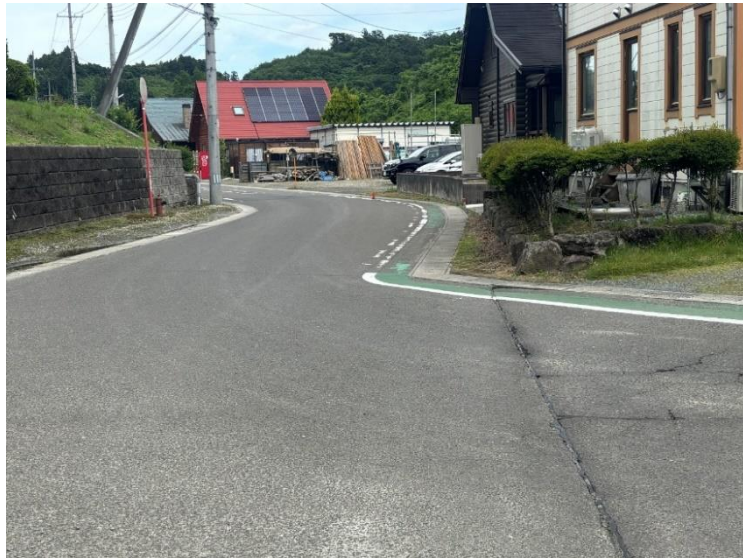
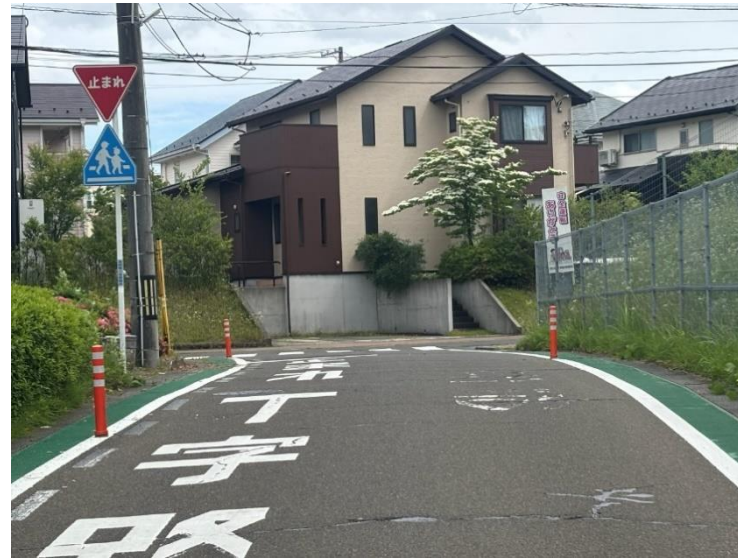
成田中学校脇から法圓時に至る市道

| 点検箇所 | 点検内容 | 今後の対応 | 実施（関係）機関 |
|---|---|---|---|
| 成田中学校脇の坂から法圓時に至る市道 | 車道と歩道が狭く、縁石がないため、児童は危険や不安を感じている。坂を上り切ったところに横断歩道はあり、見通しが悪く危険である。安全確認ミラーの設置はない。 | 歩道の設置は難しいため、現状のカラー舗装及び車線分離標の修繕で対応します。坂の上部の横断歩道も規制標識や道路標示が設置されていることからこういった工夫ができるか検討します。 | 都市整備課<br>防災安全課<br>大和警察署 |

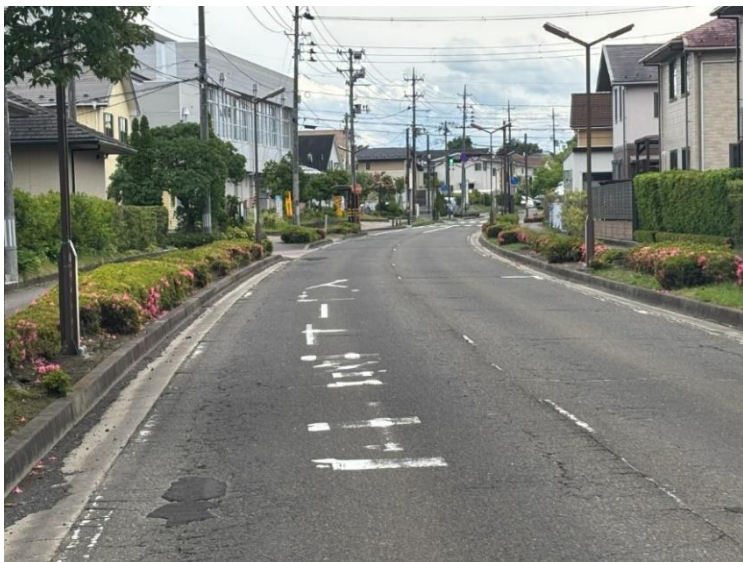
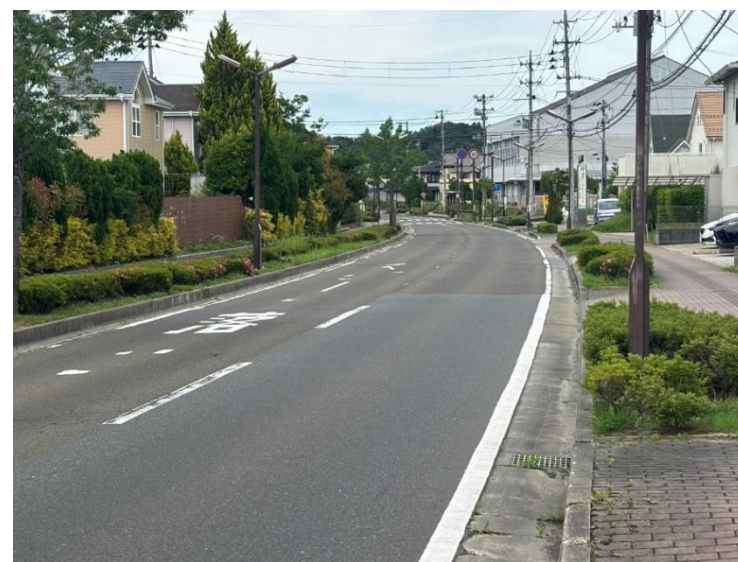
成田東小学校前市道

| 点検箇所 | 点検内容 | 今後の対応 | 実施機関 |
|---|---|---|---|
| 学校前の道路 | 歩道と車道の間にある生け垣の背丈が伸び、児童の通行の様子が見えないことがあるので、定期的に剪定してほしい。 | 現在は刈り込み済であるため、道路パトロール時に繁茂状況を確認します。<br>(学校からの連絡でも対応いたします。) | 都市整備課 |
| 学校前の道路 | 交通量が多く、中にはスピードを出している車もいるので、「近くに学校あり」等の看板を設置してほしい。 | 路面標示を修繕し、「スクールゾーン」であることをわかりやすくします。<br>警察署の交通指導も強化します。 | 都市整備課<br>大和警察署 |
