Ⅲ. 人と自然との豊かな触れ合い

7. 景観

図 6.7.1-1 景観調査地点

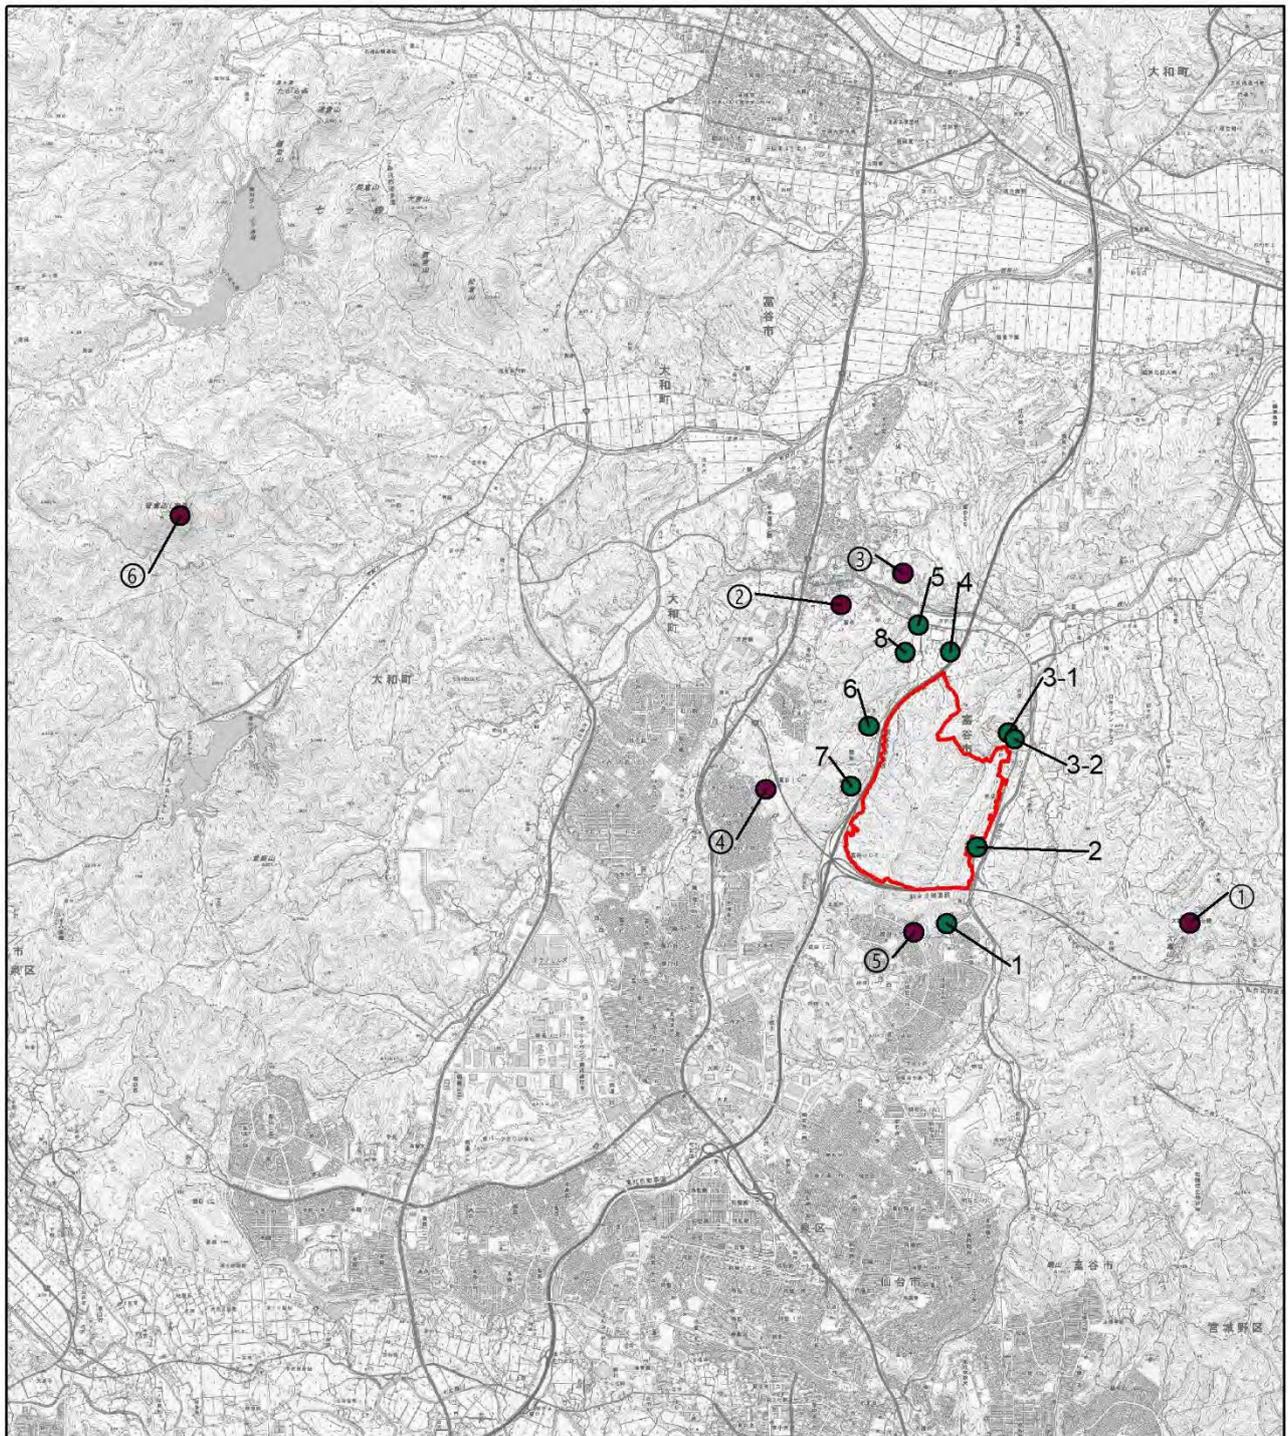
景観の調査地点を表 6.7.1-2 及び図 6.7.1-1 に示す。地域及び調査地点は、対象事業実施区域及びその周辺とした。

区分	No.	地点名
景観資源	—	対象事業実施区域及びその周辺
主要な眺望景観	①	大亀山森林公園
	②	富ヶ岡公園
	③	富谷市役所
	④	富谷市あけの平公園
	⑤	成田東公園
	⑥	笹倉山
主要な囲繞景観	1	ガーデンシティ北東端
	2	仙台北部道路北側
	3-1	西成田コミュニティセンター前
	3-2	郷田集落
	4	東北自動車道路沿い
	5	富谷市役所下交差点
	6	丸森集落
	7	瀬ノ木集落
8	八幡神社前

調査地域は、対象事業実施区域端部から 3 km 程度の範囲とした。景観資源の調査は、対象事業実施区域とした。主要な眺望景観・囲繞景観の調査地点は、影響を考慮し選定した。なお、笹倉山は対象事業実施区域の西方約 7 km にあるが、対象事業実施区域が視認できるため調査地点に加えた。

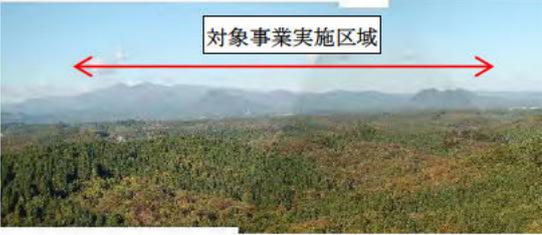
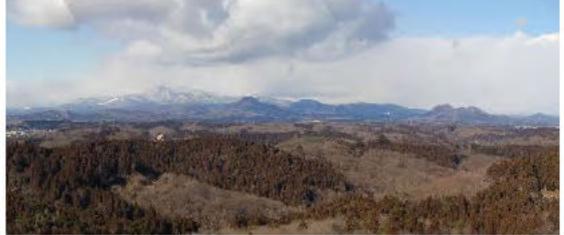
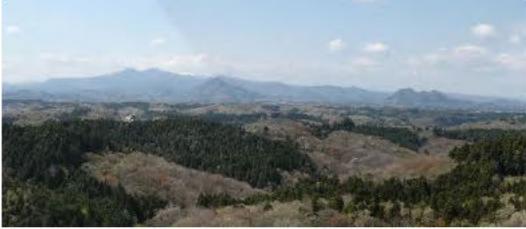
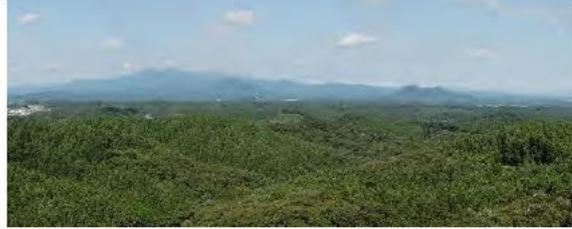
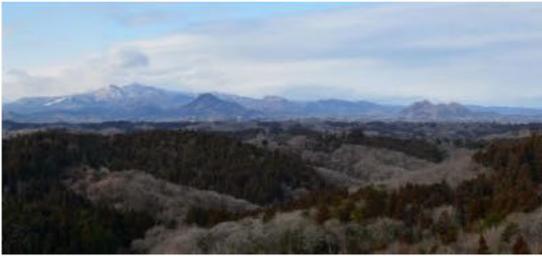
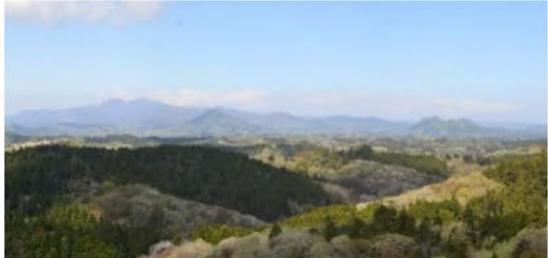
表 6.7.1-5 主要な眺望景観の調査結果 (①大亀山森林公園)

名称	大亀山森林公園	
概況	<対象事業実施区域までの距離> 約 2.0 km <主要な眺望方向> 360 度 <対象事業実施区域の可視・不可視> 可視	
主要な眺望点の概要	・大亀山森林公園の展望台である。展望台の地面の標高は 118 m、展望台上の撮影地点は地面から 12 m の高さで、標高にして 130 m となる。	
主要な眺望景観の状況	・360 度の眺望が開け、西側は対象事業実施区域及び周辺の丘陵地、七ツ森や泉ヶ岳、船形山、蔵王連峰等を望むことが出来る。	
状況写真

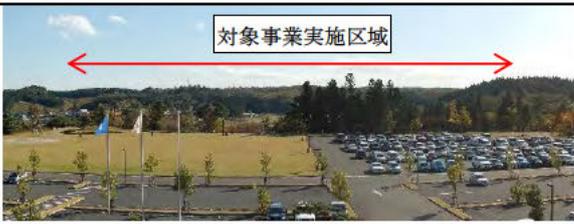
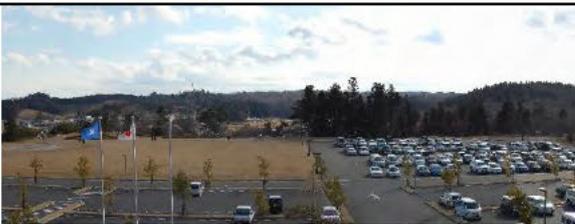
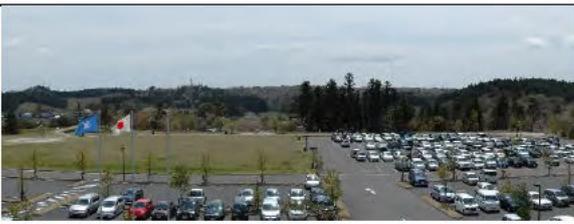
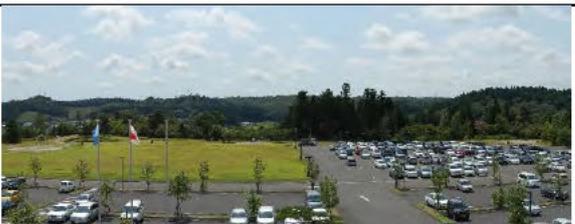
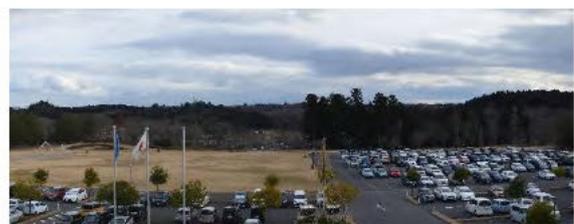
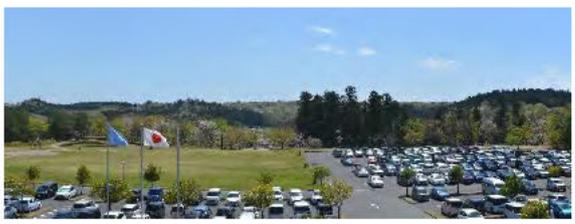
表 6.7.1-7 主要な眺望景観の調査結果 (③富谷市役所)

名称	富谷市役所	
概況	<対象事業実施区域までの距離> 約 1.2 km <主要な眺望方向> 北西～南～南東に約 180 度 <対象事業実施区域の可視・不可視> 可視	
主要な眺望点の概要	・富谷市役所 3 階の展望ロビー。	
主要な眺望景観の状況	・西側に七ツ森や泉ヶ岳、船形山、栗駒山等を望むことができる。 ・対象事業実施区域は南側に視認される。	
状況写真

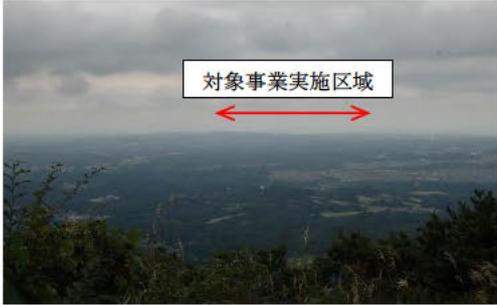
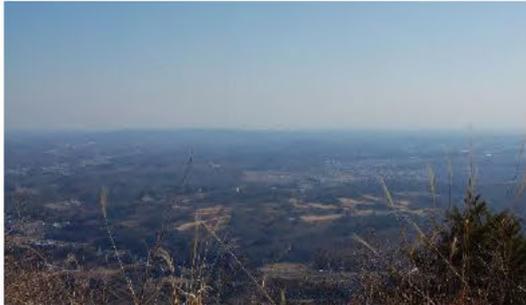
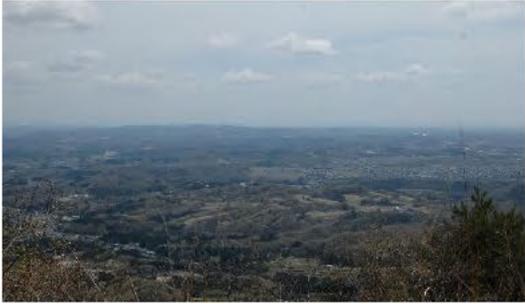
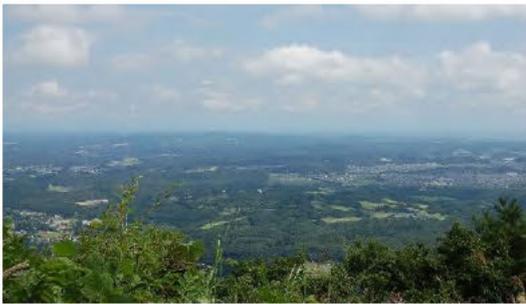
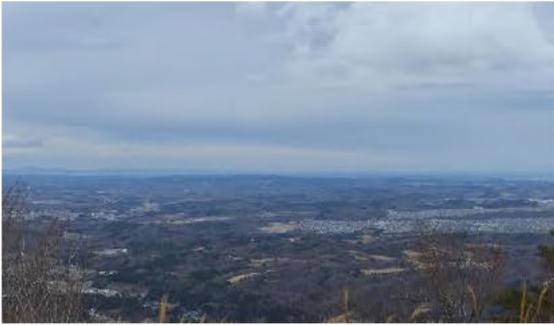
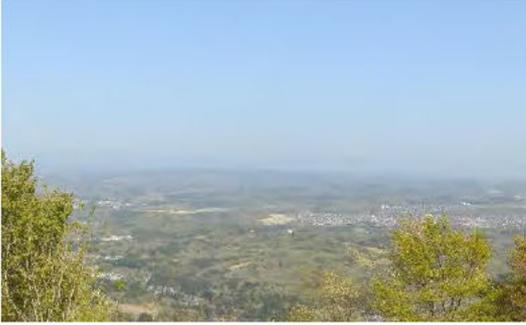
表 6.7.1-10 主要な眺望景観の調査結果 (⑥笹倉山)

名称	笹倉山	
概況	<対象事業実施区域までの距離> 約7 km <主要な眺望方向> 北～東～南に約180度 <対象事業実施区域の可視・不可視>可視	
主要な眺望点の概要	・笹倉山は、七ツ森の最高峰の山であり、標高は506 mである。眺望点は、山頂手前で東方面に眺望が開ける国見崎展望台(標高475 m)であり、東屋が整備されている。 ・頂上は樹木に囲まれており、周辺を広く見渡せる眺望は得られない。	
主要な眺望景観の状況	・撮影地点である国見崎展望台からは東方面に眺望が開け、仙台湾付近まで見渡せ、対象事業実施区域を広く視認することが出来る。	
状況写真

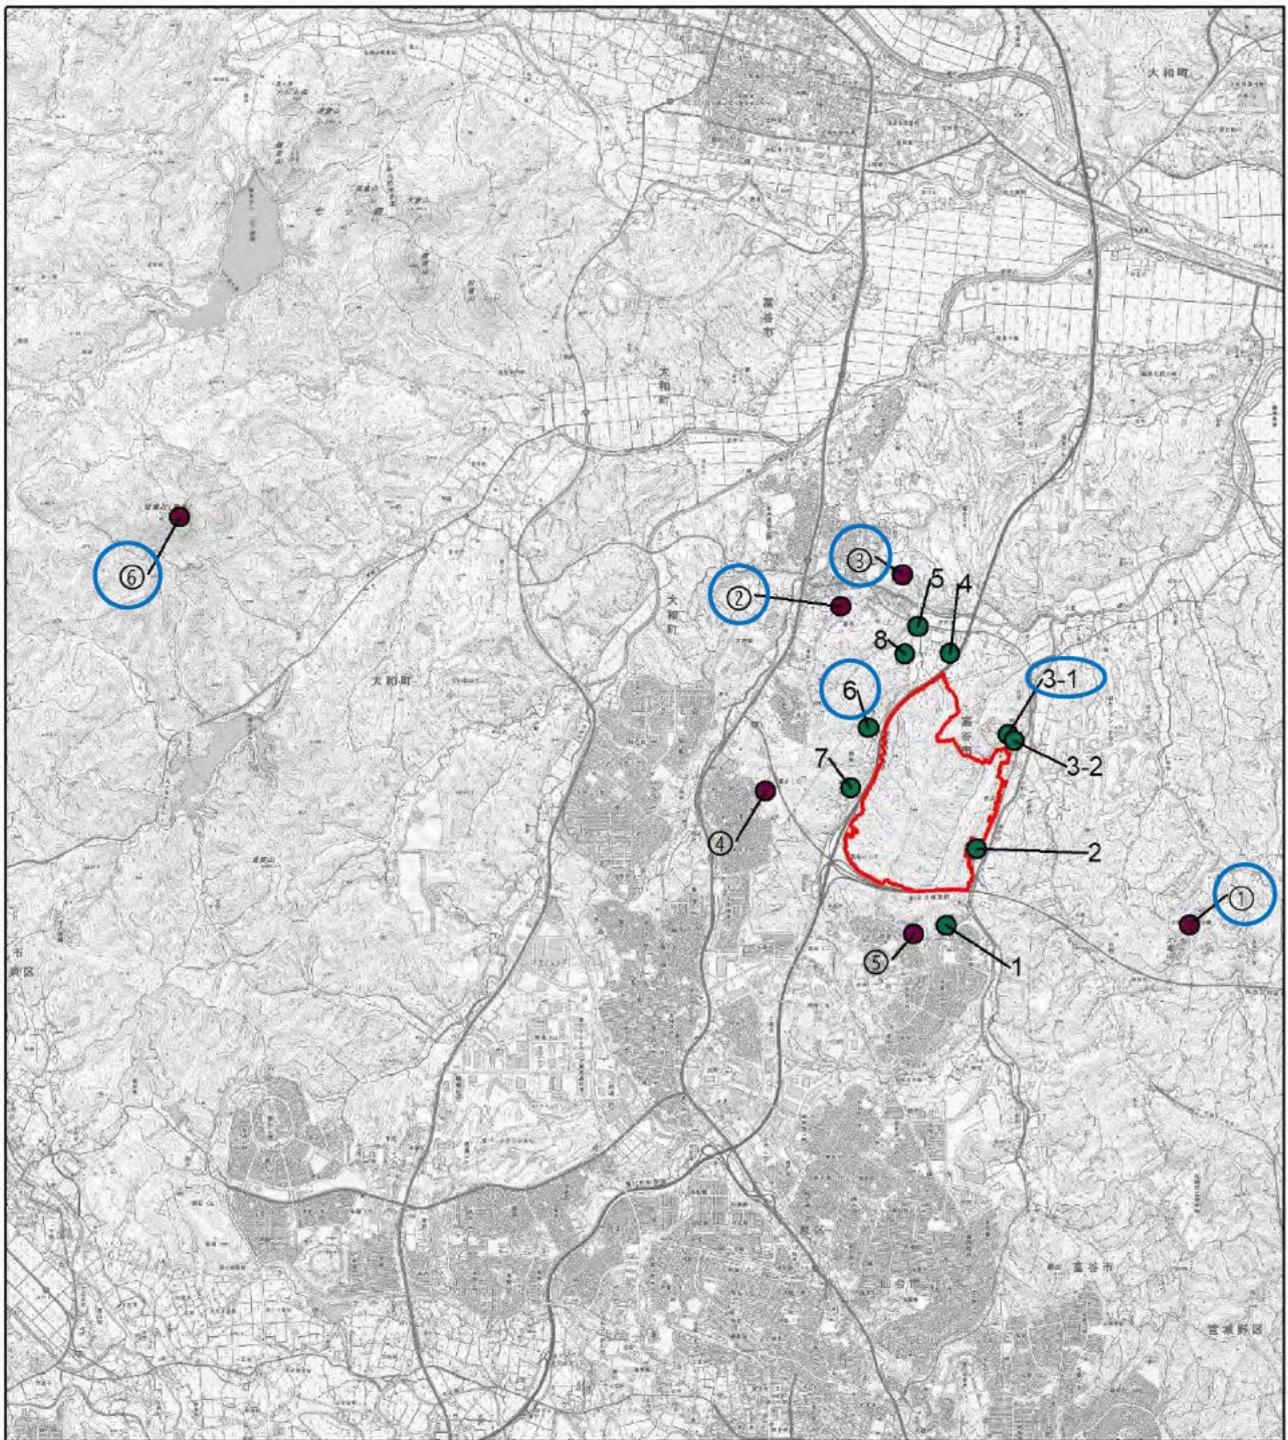
図 6.7.2-1 景観の予測地点

予測地点は、調査地点のうち、景観が変化すると考えられる 6 地点とした。予測地点を表 6.7.2-1 及び図 6.7.2-1 に示す。

区分	No.	地点名	対象事業実施区域の 可視/不可視 ○：可視 ×：不可視	選定/非選定 ○：選定 ×：非選定	選定理由
主要な 眺望景観	①	大亀山森林公園	○	○	展望台から対象事業実施区域を東側から広く視認でき、眺望景観の変化が予測される。
	②	富ヶ岡公園	×	×	対象事業実施区域は視認されない。
	③	富谷市役所	○	○	展望ロビーから対象事業実施区域を北側から視認でき、眺望景観の変化が予測される。
	④	富谷市あけの平公園	×	×	対象事業実施区域は視認されない。
	⑤	成田東公園	○	×	対象事業実施区域は視認されるが南端部の一部であり、広い範囲が眺望点周辺の家屋や樹木等で遮蔽されている。また、将来的な眺望景観の変化は、他事業による影響が大きいと考えられる。
	⑥	笹倉山	○	○	国見崎展望台から対象事業実施区域を西側から広く視認でき、眺望景観の変化が予測される。
主要な 圍繞景観	1	ガーデンシティ 北東端	○	×	対象事業実施区域を南側から視認できるが南東部の一部であり、非改変の樹木等に遮られ、圍繞景観はほとんど変化しないと予測される。
	2	仙台北部道路北側	○	×	対象事業実施区域の東側を広く視認できるが、圍繞景観はほとんど変化しないと予測される。
	3-1	西成田コミュニティセンター前	○	○	対象事業実施区域を北側から視認でき、圍繞景観の変化が予測される。
	3-2	郷田集落	○	×	対象事業実施区域を北側から視認できるが、近接している西成田コミュニティセンター前で代表させることとした。
	4	東北自動車道路沿い	×	×	対象事業実施区域は視認されない。
	5	富谷市役所下交差点	○	×	対象事業実施区域を北側から視認できるが、富谷市役所（展望ロビー）からの眺望景観で代表させることとした。
	6	丸森集落	○	○	対象事業実施区域を西側から広く視認でき、圍繞景観の変化が予測される。
	7	瀬ノ木集落	○	×	対象事業実施区域を西側から広く視認できるが、西側からの圍繞景観は、想定される建物がより間近に視認されると考えられる丸森集落で代表させることとした。
8	八幡神社前	○	○	対象事業実施区域の北西部が視認され、圍繞景観の変化が予測される。

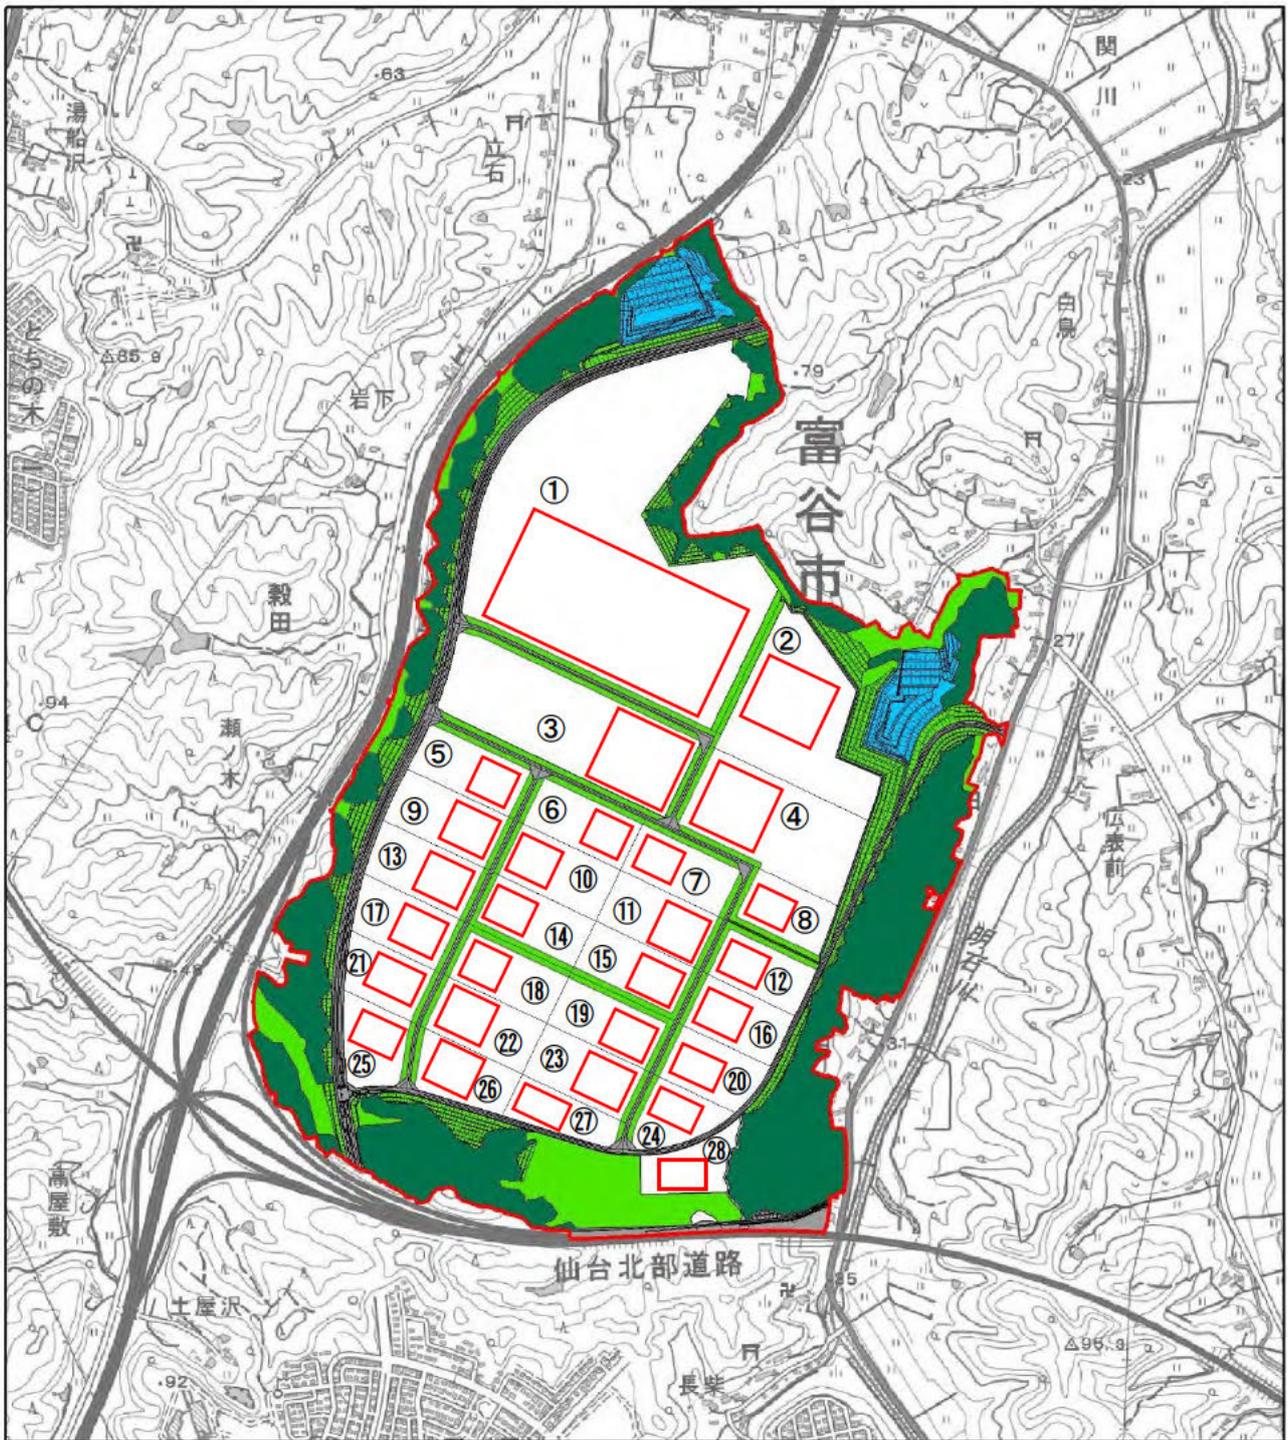
図 6.7.2-2 建物の配置 (想定)

想定した区画ごとの建物の配置を図 6.7.2-2 に示す。建物の高さは区画①で最大約 60 m、その他は 10～15 m を想定している。区画ごとの業務用地面積、建物の高さ等を表 6.7.2-2 に示す。

区画	業務用地面積 (ha)	建築面積 (m ²)	階数	建物高さ (m)
①	30.8	110,980	10	60
②	7.8	23,400	1	10
③	9.7	29,100	1	10
④	6.5	19,500	1	10
⑤	2.4	7,200	1	10
⑥	2.2	6,600	1	10
⑦	2.4	7,200	1	10
⑧	2.4	7,200	1	10
⑨	2.5	7,500	1	10
⑩	2.9	8,700	1	10
⑪	2.8	8,400	1	10
⑫	2.5	7,500	1	10
⑬	2.1	6,300	1	10
⑭	2.2	6,600	1	10
⑮	2.5	7,500	1	10
⑯	2.7	8,100	1	10
⑰	2.5	7,500	1	10
⑱	2.5	7,500	1	10
⑲	2.7	8,100	1	10
⑳	2.4	7,200	1	10
㉑	2.5	7,500	1	10
㉒	2.7	8,100	1	10
㉓	2.5	7,500	1	10
㉔	2.5	7,500	1	10
㉕	2.7	8,100	2	15
㉖	1.9	5,700	1	10
㉗	1.9	5,700	1	10
㉘	2.0	6,000	1	10

対象事業実施区域に立地予定の業種は、高度電子機械産業等の企業を予定しており、電子部品・デバイス・電子回路製造業、情報通信機械器具製造業、プラスチック製造業等の工場を想定している。

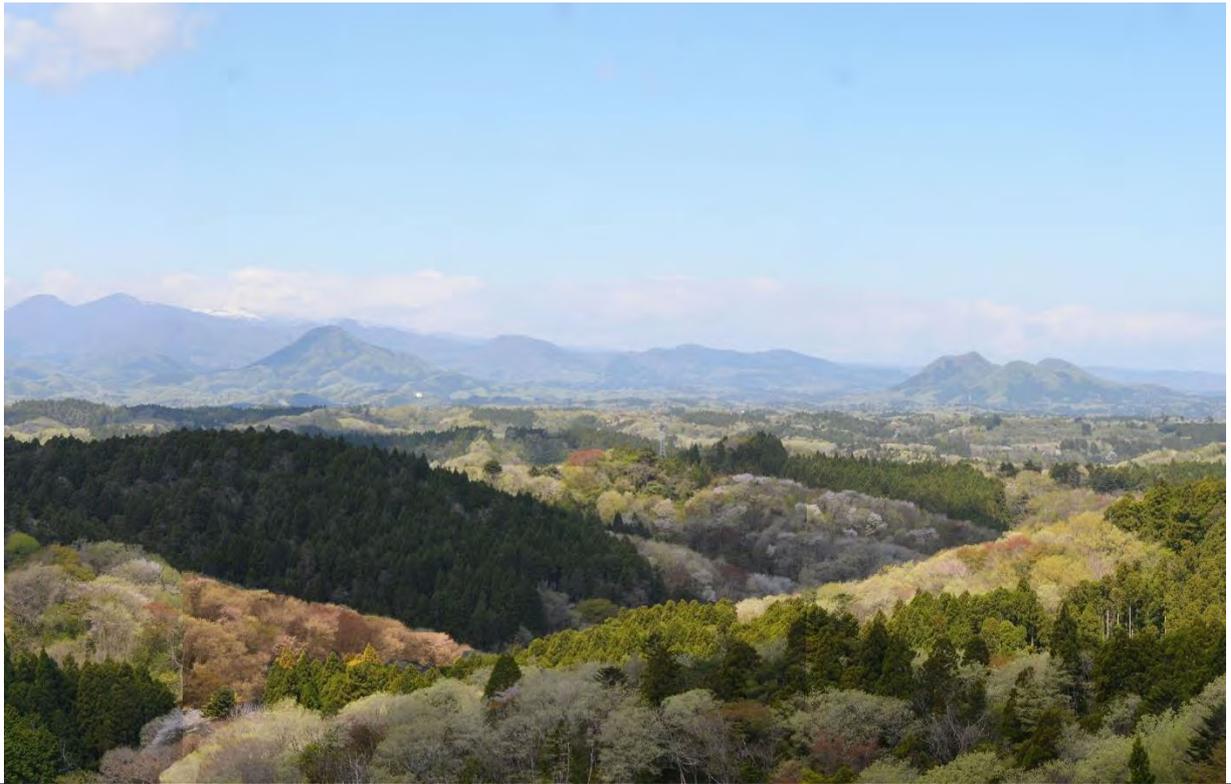
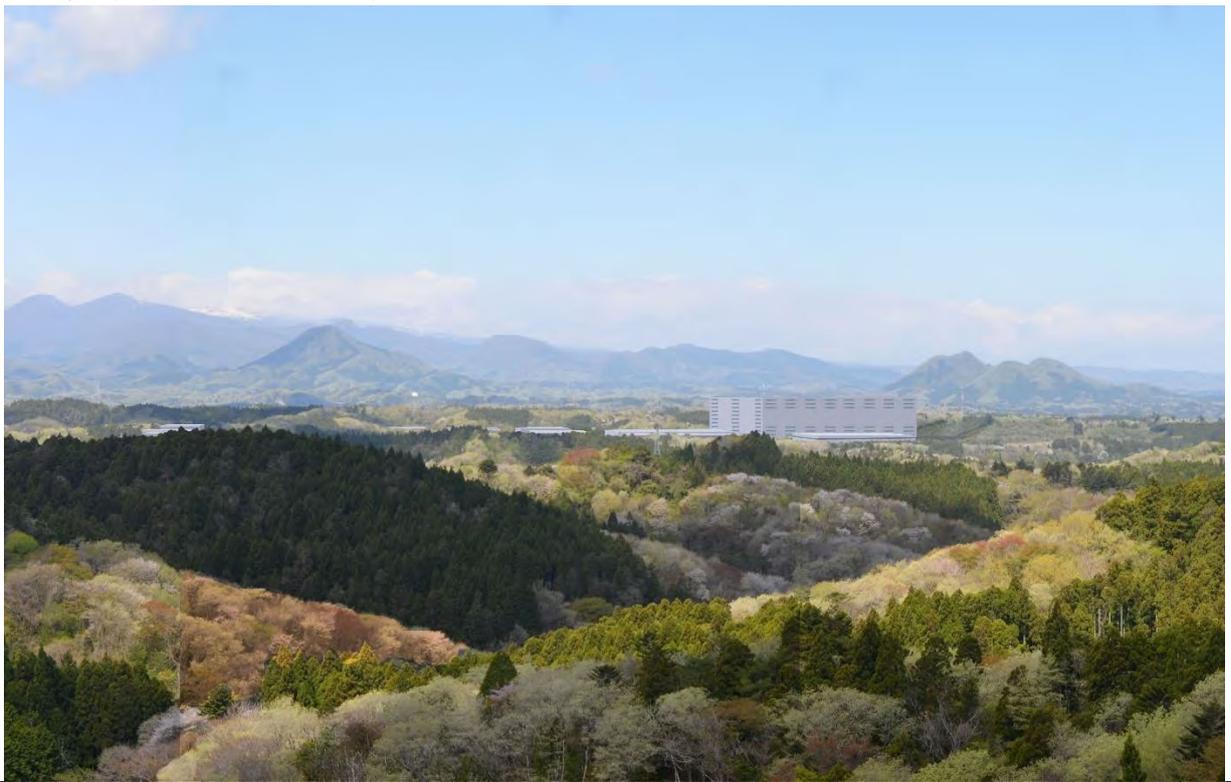
図 6.7.2-3 景観変化の予測結果（地点① 大亀山森林公園）

予測地点		眺望・景観の変化及び影響予測
①	大亀山森林公園	眺望地点が高台に位置しているため、対象事業実施区域に建物が出現し、特に区画①の建物の出現により、丘陵地景観に建物が視認されるようになる。背後の山並みのスカイラインを切ることはない。
③	富谷市役所	建物の上部が視認されるようになるが、その大部分は手前の樹林に遮られる。
⑥	笹倉山	地点が高台に位置しているため、対象事業実施区域に建物が出現し、丘陵地内に建物が視認されるようになる。
3-1	西成田コミュニティセンター前	建物の上部が視認されるが、大部分は手前の樹林に遮られる。また、2号調整池の堰堤が視認されるようになるが、樹木植栽が施されることから、周囲の景観と調和すると予測される。
6	丸森集落	建物の上部が視認されるが、下半分程度は手前の樹林に遮られる。
8	八幡神社前	建物の上部が視界の右端に視認されるが、大部分は手前の樹林に遮られる。

予測結果を表 6.7.2-3 及び図 6.7.2-3～図 6.7.2-8 に示す。事業実施に伴い、予測地点からの眺望は、建物が視認されることとなるが、対象事業実施区域の周縁部に自然緑地が残存するため、対象事業実施区域近傍の眺望点からは造成面は視認されないが、予測地点からは主に建物が視認される。
