土砂災害警戒区域等の指定の告示に係る図書(その1)

告示番号	宮城県告示第307号
告示年月日	平成30年3月23日

自然現象の種類	急傾斜地の崩壊
溪流番号	Ⅱ-自-0826
箇所名	郷田一番の2
所在地	富谷市西成田郷田一番
調査機関	宮城県仙台土木事務所

危害のおそれのある土地、著しい危害のおそれのある土地の設定図

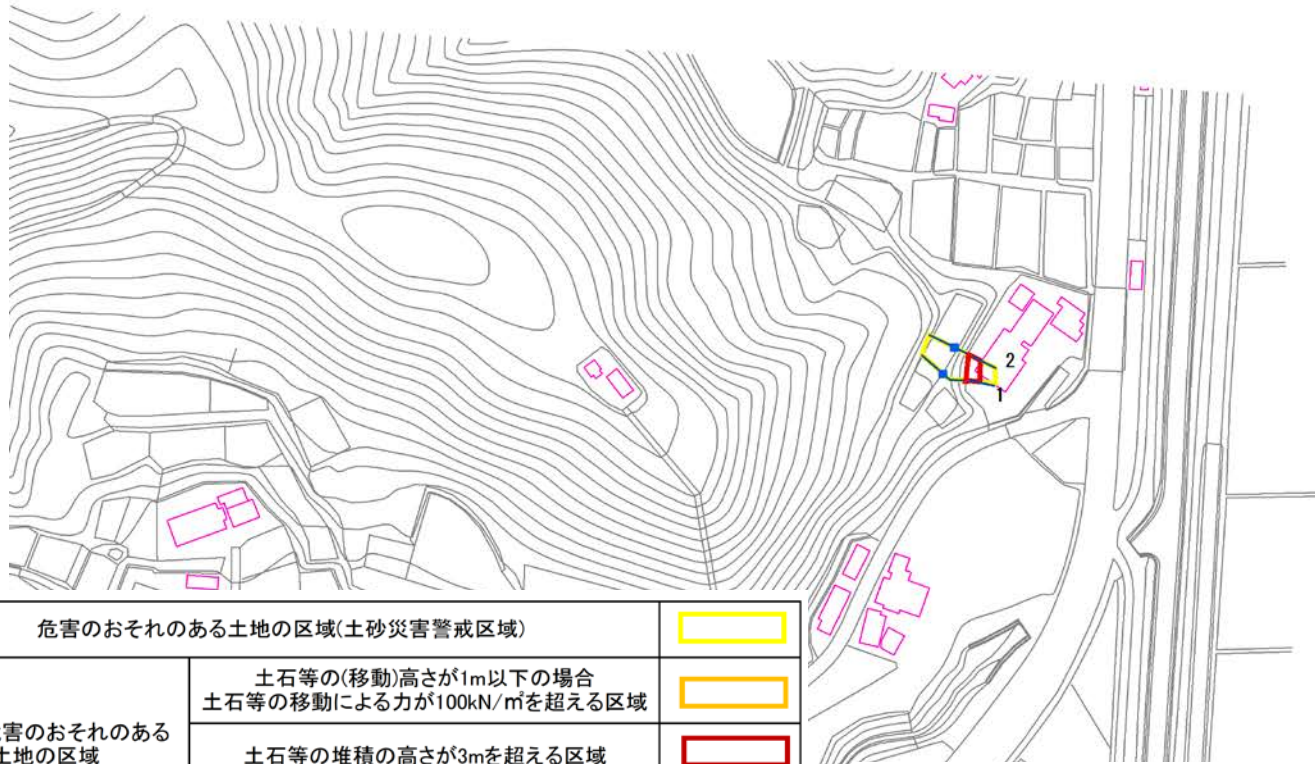
危害のおそれのある土地の区域(土砂災害警戒区域)		
著しい危害のおそれのある土地の区域(土砂災害特別警戒区域)	土石等の(移動)高さが1m以下の場合 土石等の移動による力が100kN/m ² を超える区域	
	土石等の堆積の高さが3mを超える区域	
	それ以外の区域

急傾斜地の位置	箇所番号	II-自-0826	箇所名	郷田一番の2	所在地	富谷市西成田郷田一番										
横断測線の区間	土石等の移動により建築物の地上部に作用すると想定される力				土石等の堆積により建築物の地上部に作用すると想定される力				土石等の移動により建築物の地上部に作用すると想定される力				土石等の堆積により建築物の地上部に作用すると想定される力			
	土石等の(移動)高さが1m以下の場合、土石等の移動による力が100kN/m ² を超える区域		それ以外の区域		土石等の堆積の高さが3mを超える区域		それ以外の区域		土石等の(移動)高さが1m以下の場合、土石等の移動による力が100kN/m ² を超える区域		それ以外の区域		土石等の堆積の高さが3mを超える区域		それ以外の区域	
	力の大きさのうち最大のもの (Kn/m ²)	土石等の高さ (m)	力の大きさのうち最大のもの (Kn/m ²)	土石等の高さ (m)	力の大きさのうち最大のもの (Kn/m ²)	土石等の高さ (m)	力の大きさのうち最大のもの (Kn/m ²)	土石等の高さ (m)	力の大きさのうち最大のもの (Kn/m ²)	土石等の高さ (m)	力の大きさのうち最大のもの (Kn/m ²)	土石等の高さ (m)	力の大きさのうち最大のもの (Kn/m ²)	土石等の高さ (m)	力の大きさのうち最大のもの (Kn/m ²)	土石等の高さ (m)
1 ~ 2	-	-	58.0	1.0	-	-	9.6	1.9
